Estudio antropológico forense del cuerpo momificado de Úrsula Micaela Morata (siglo XVII).

FORENSIC ANTHROPOLOGICAL STUDY OF THE MUMMIFIED BODY OF URSULA MICAELA MORATA (17TH CENTURY).

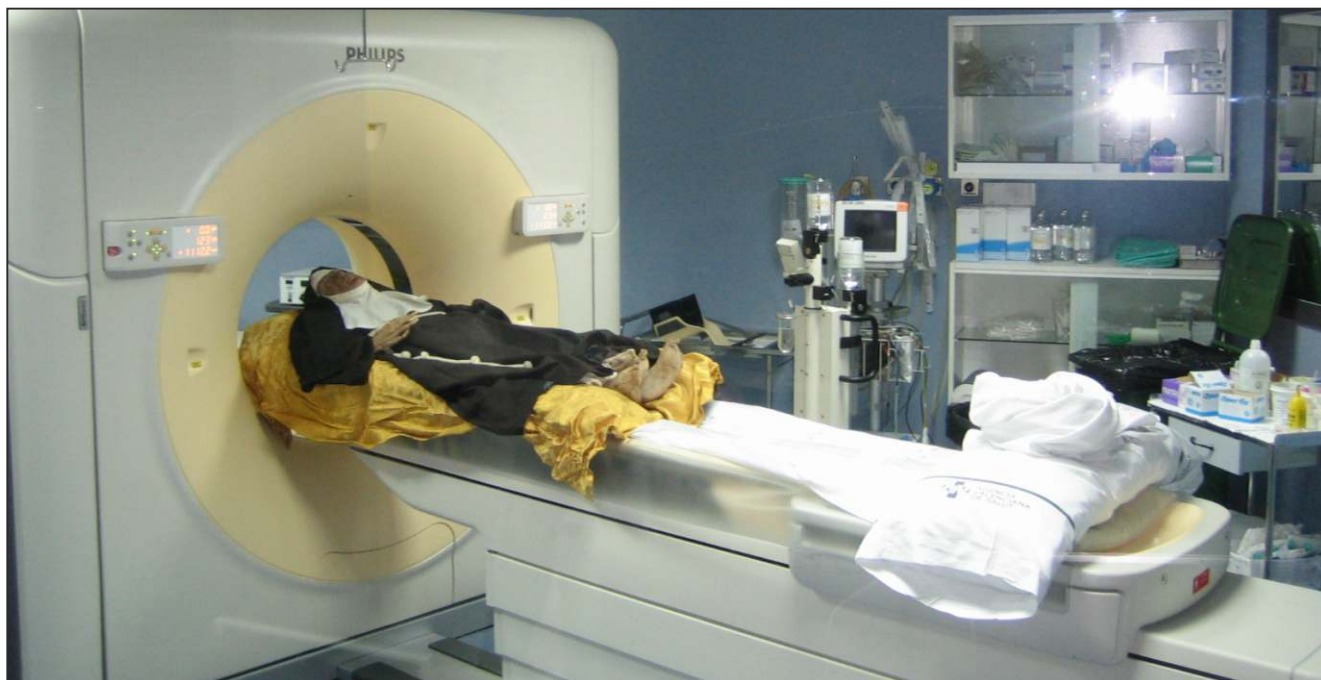
Imagen 3.

El primer paso consistió en realizar un estudio del cuerpo mediante una tomografía computerizada corporal total con un escáner multidetector de 64 coronas de detectores Philips Brilliance 64 en el Hospital General Universitario de Alicante (Imagen 3) con los siguientes parámetros técnicos: colimación de 0.64 m, 120 KV y 200-450 mA. Se obtuvieron 4300 imágenes brutas de todo el cuerpo que se grabaron en dos DVD mediante el protocolo denominado DICOM⁴.

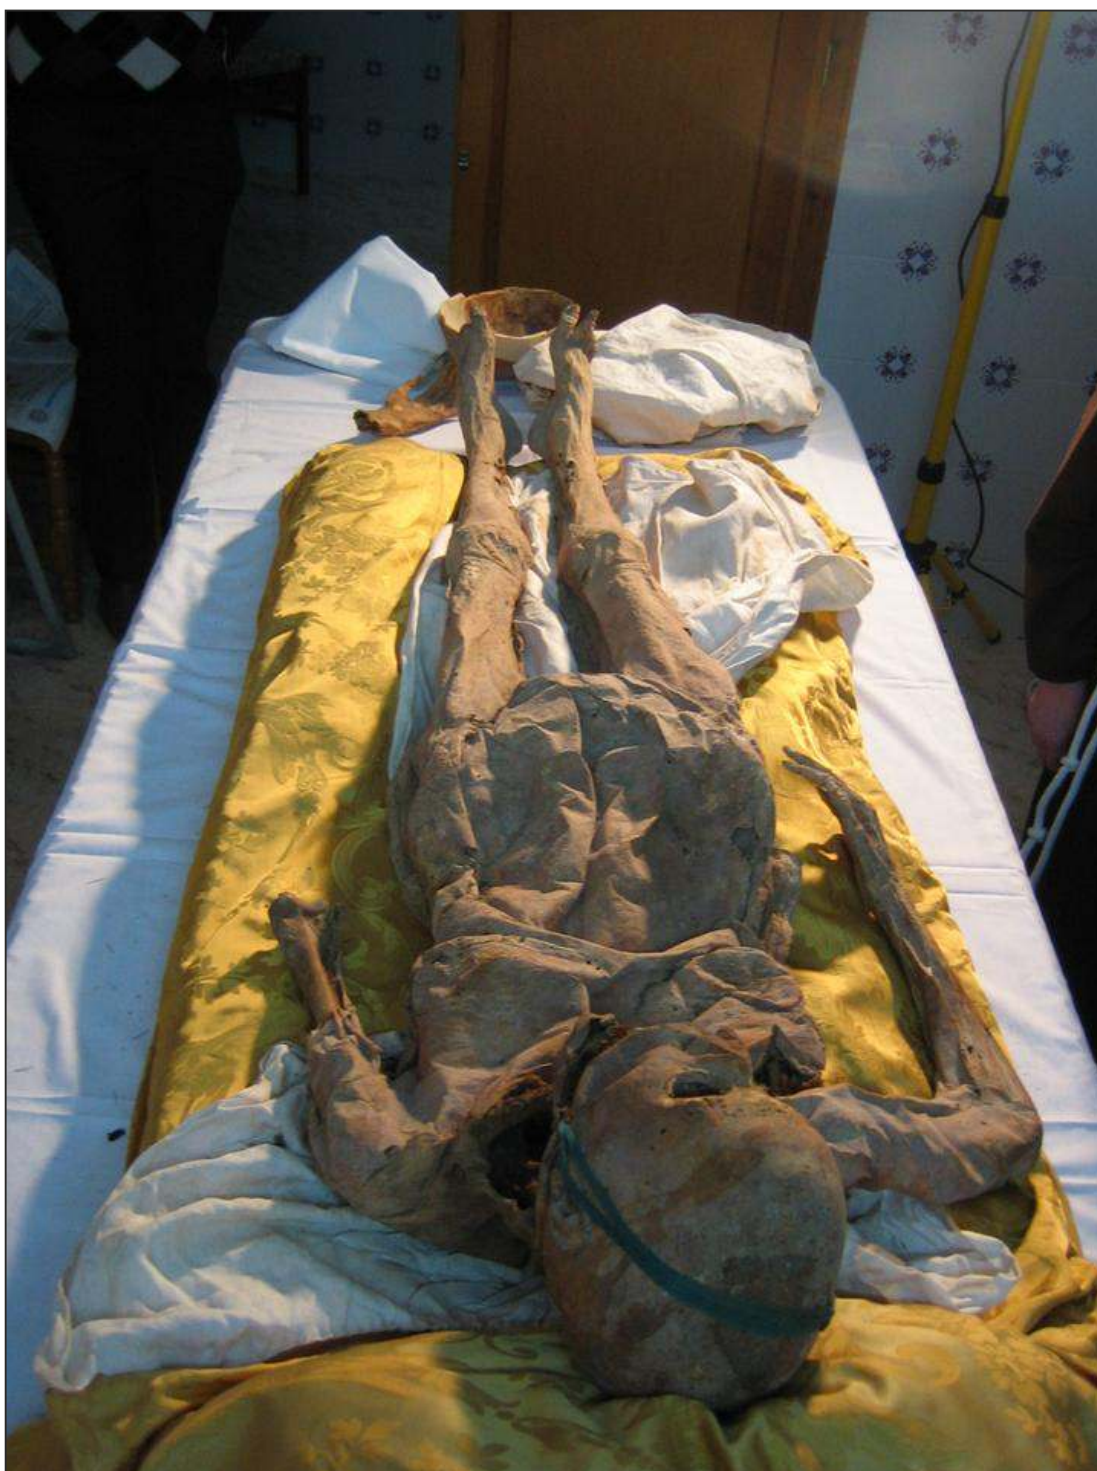
Imagen 4.

El cuerpo lleva la vestimenta propia de las monjas capuchinas de aquella época. Presenta, en general, un buen estado de momificación (Imagen 4), aunque con algunas zonas con gran deterioro.

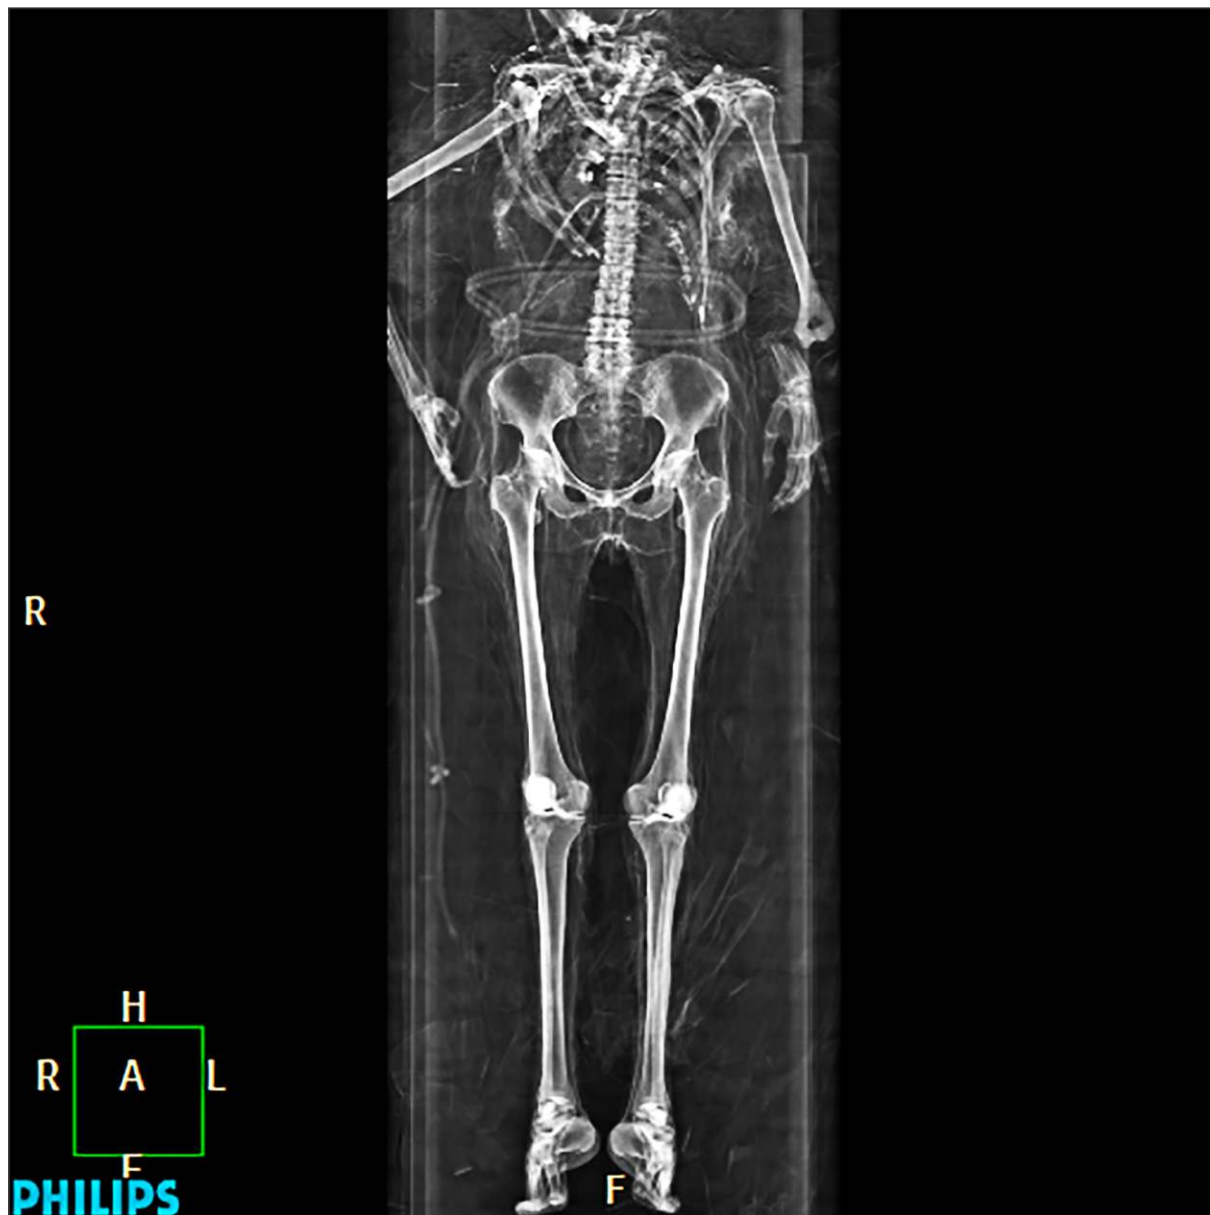
Imagen 5.

La mayor parte de las estructuras identificadas por tomografía computarizada corresponden a huesos, ligamentos, fascias musculares y piel. (Imagen 5).

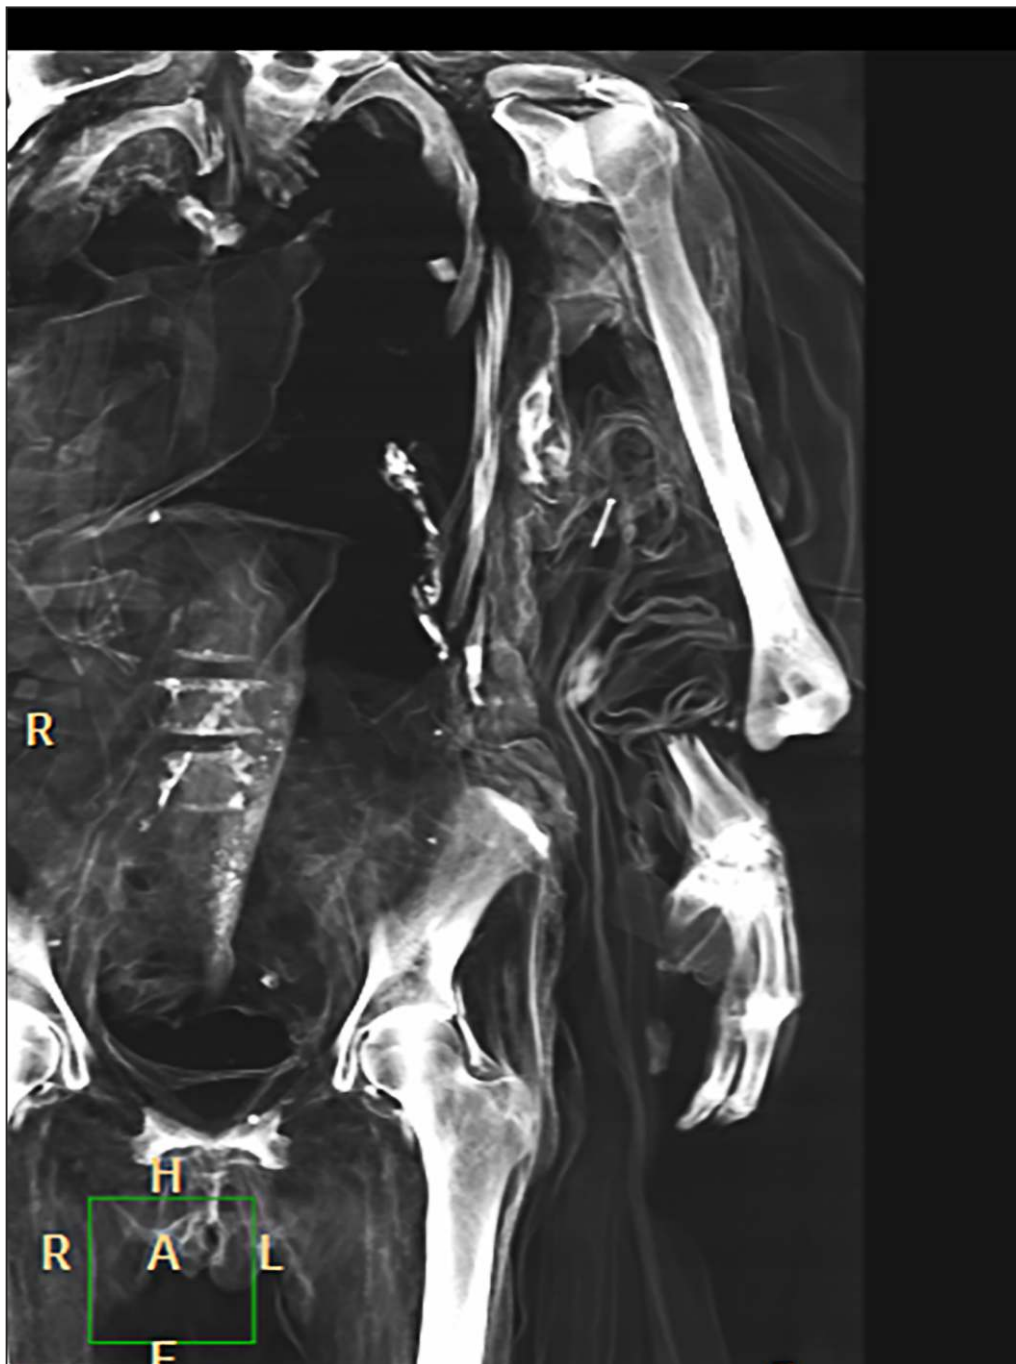
Imagen 6.

Falta el antebrazo izquierdo, quedando expuesta a la vista la mitad inferior del húmero. (Imagen 6).

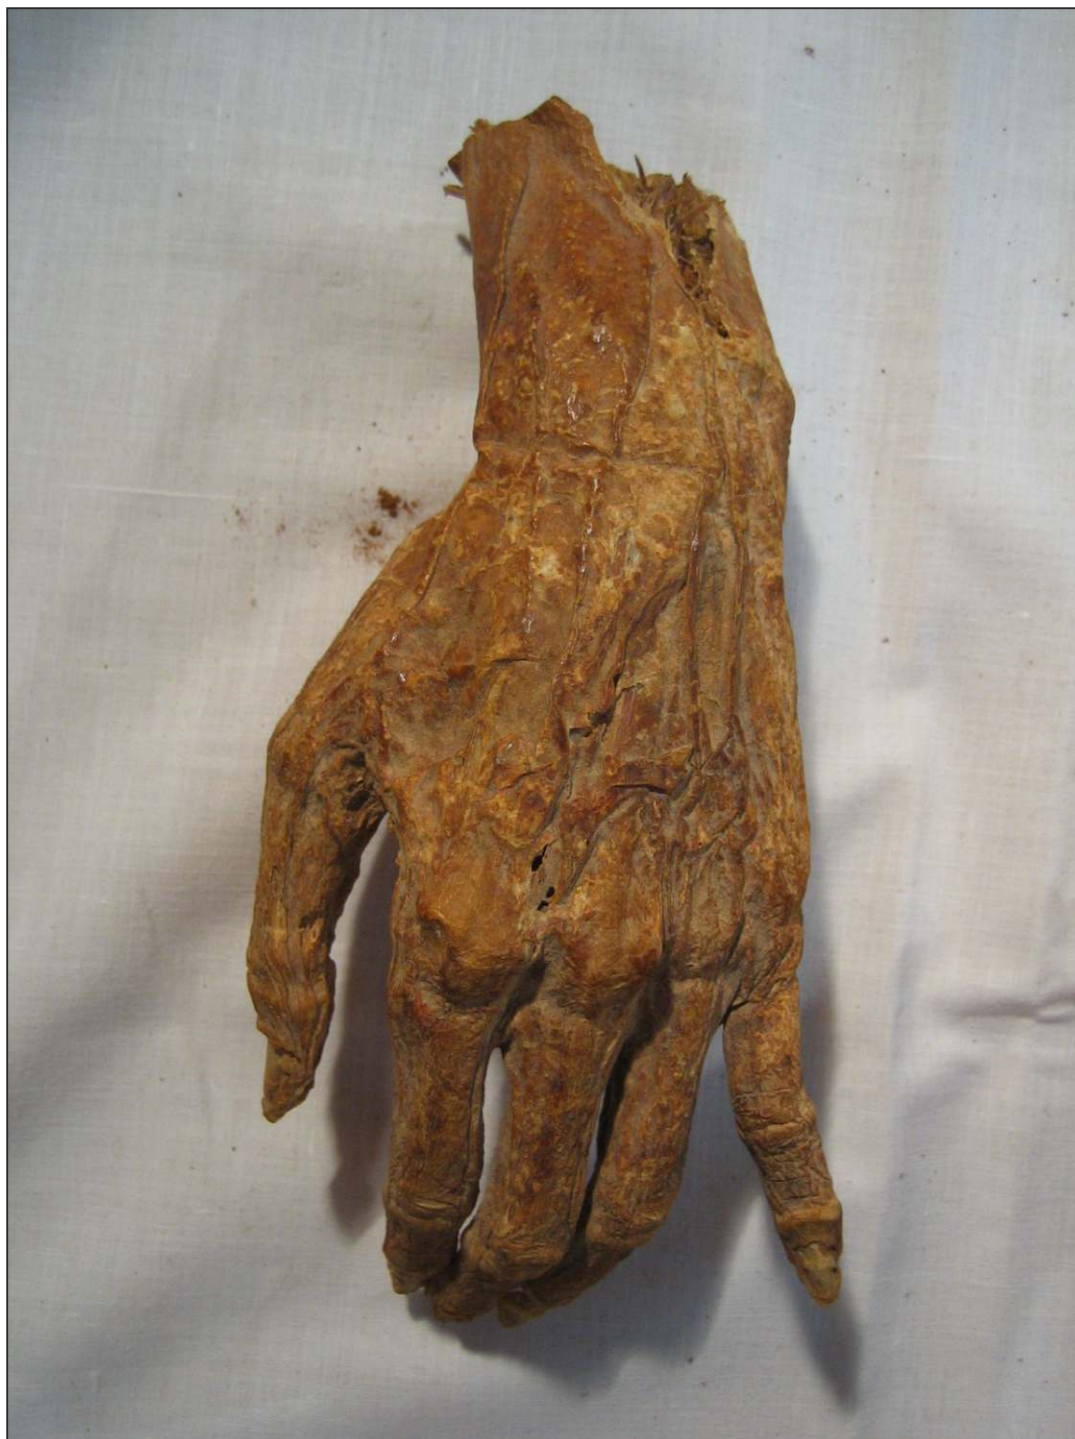
Imagen 7.

La mano izquierda, también momificada, está amputada (Imagen 7), presentando cúbito y radio un trayecto de

fractura lineal transversal sin signos de remodelación ósea, lo que sugiere un origen *post mortem*.

Al estar la mano izquierda separada por completo del resto del brazo (Imagen 7), se pueden apreciar claramente las superficies de fractura del cúbito y del radio. Son superficies irregulares sin signo alguno de regeneración ósea. (Imagen

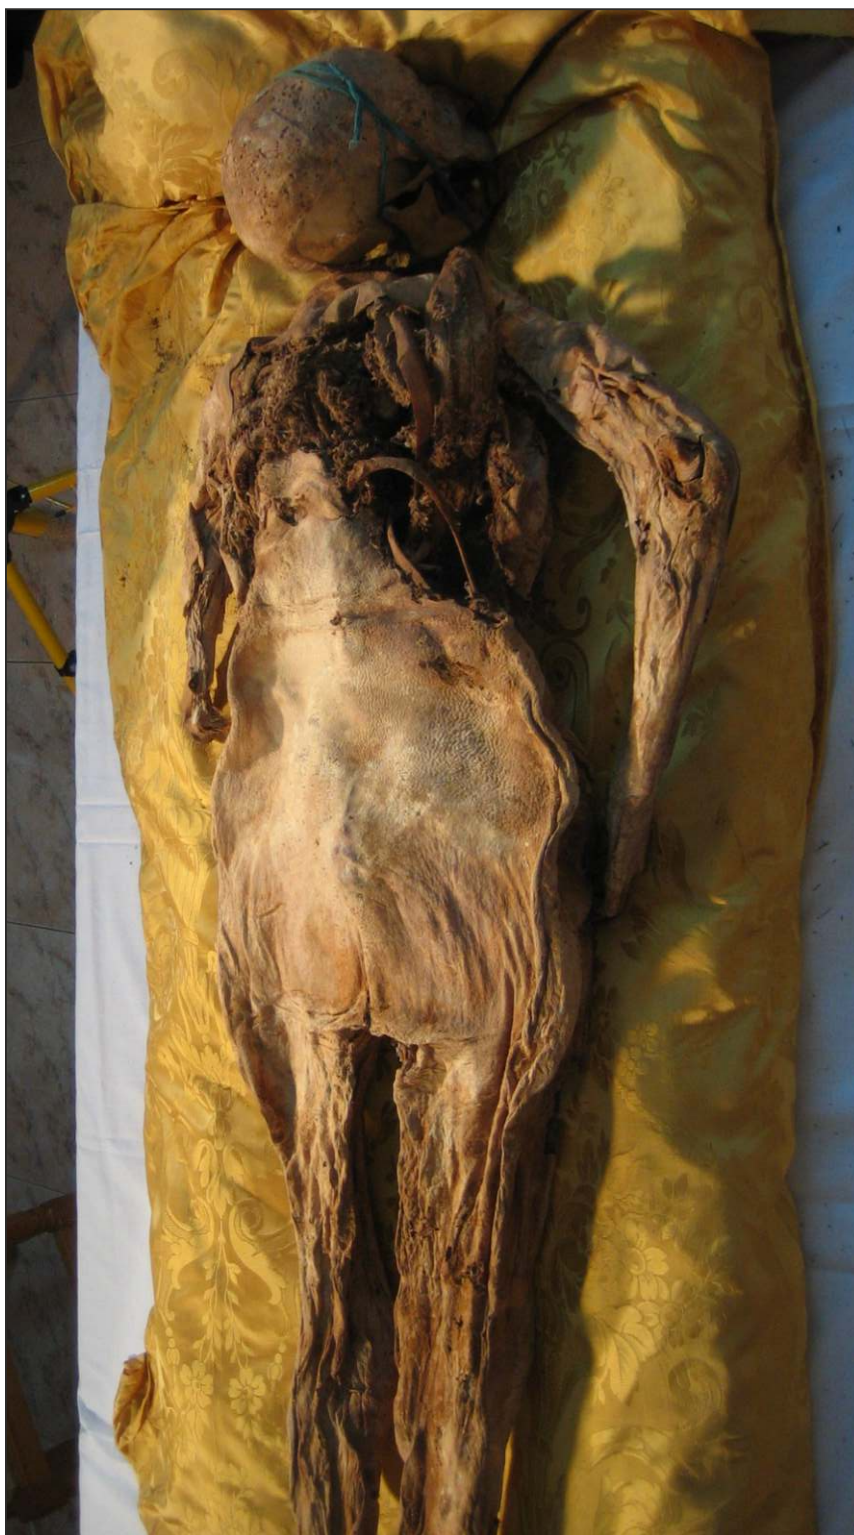
Imagen 8.

La imagen 8 refleja el importante deterioro existente en la región dorsal.

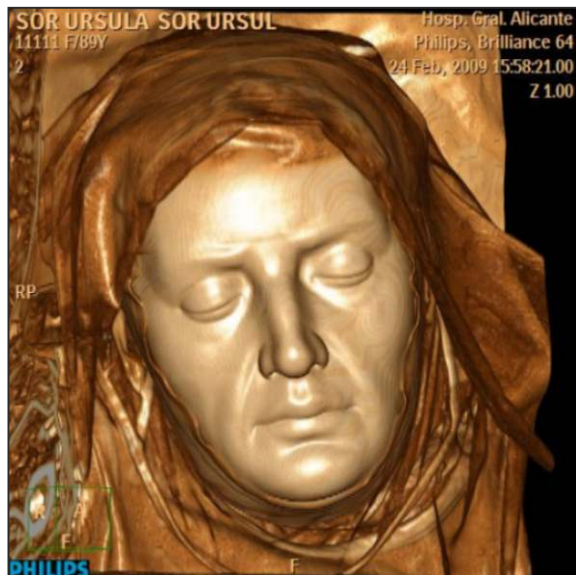
Imagen 9.

La reconstrucción tridimensional (Imagen 9) muestra el aspecto de la máscara mortuoria (Imagen 10) que lleva

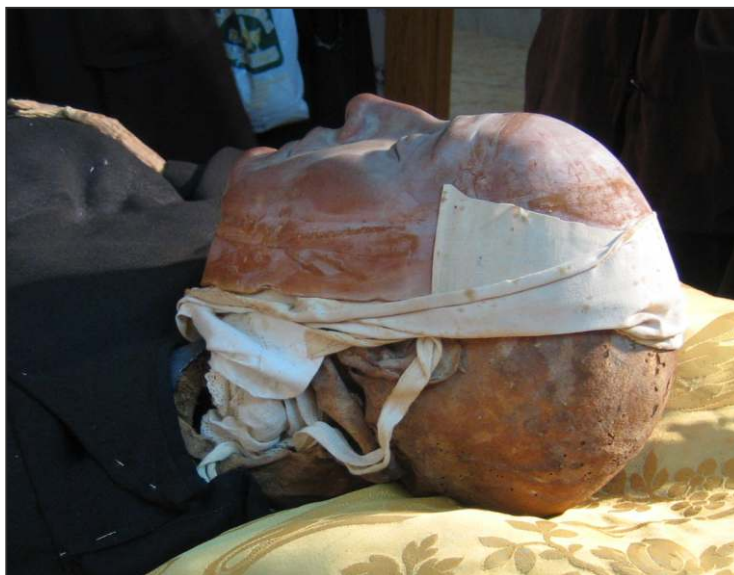
Imagen 10.

Una máscara mortuoria es el calco del rostro del difunto realizado directamente y reproducido en yeso, cera o bronce que reproduce la fisonomía de la cara y que antiguamente se

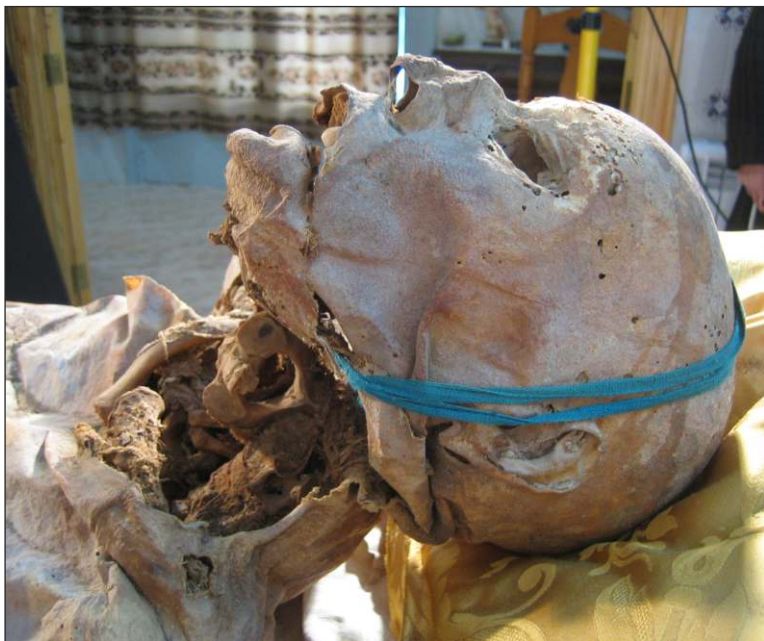
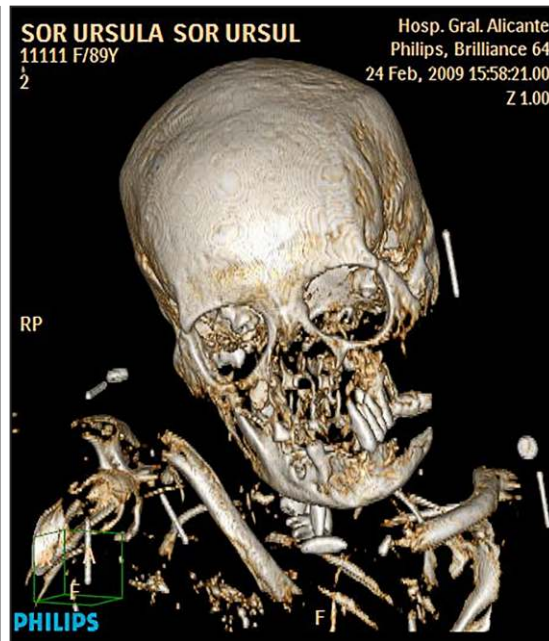
posterior del cuello, cuya parte anterior presenta un grave deterioro, estando las vértebras cervicales y ambas clavículas expuestas a la vista. (Imágenes 13 y 14). Por debajo de la mandíbula se identifican varias piezas dentarias.

La cabeza permanece unida al tronco solo por la región

Ya hemos dicho que la parte anterior del cuello presenta un grave deterioro con la cabeza prácticamente desprendida del tronco, unida al mismo solo a nivel de la región posterior del cuello (Imagen 24). La mayoría de las vértebras cervicales y las tres primeras dorsales están desplazadas de su posición anatómica.

Son lesiones compatibles con la colocación de una cuerda en el cuello y posterior tracción continuada de la misma con violencia, lo que justificaría las importantes lesiones encontradas a nivel cervical. Todo ello ocurriría una vez completado el proceso de momificación.

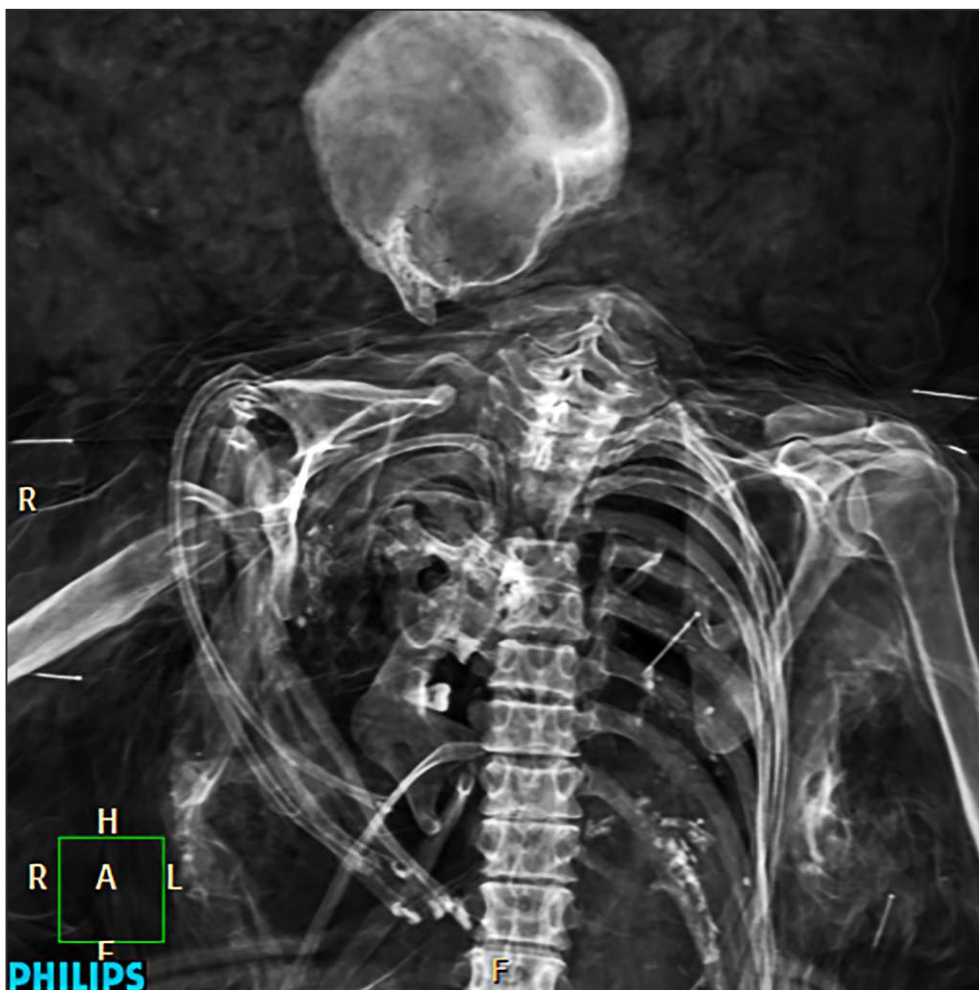
Imagen 19.

Las costillas izquierdas conservan su posición anatómica, aunque algunas están desinsertadas a nivel de la unión costo-vertebral. (Imagen 19).

Hay una importante afectación de todas las estructuras óseas derechas: las costillas, clavícula y escápula están fuera de su localización anatómica.

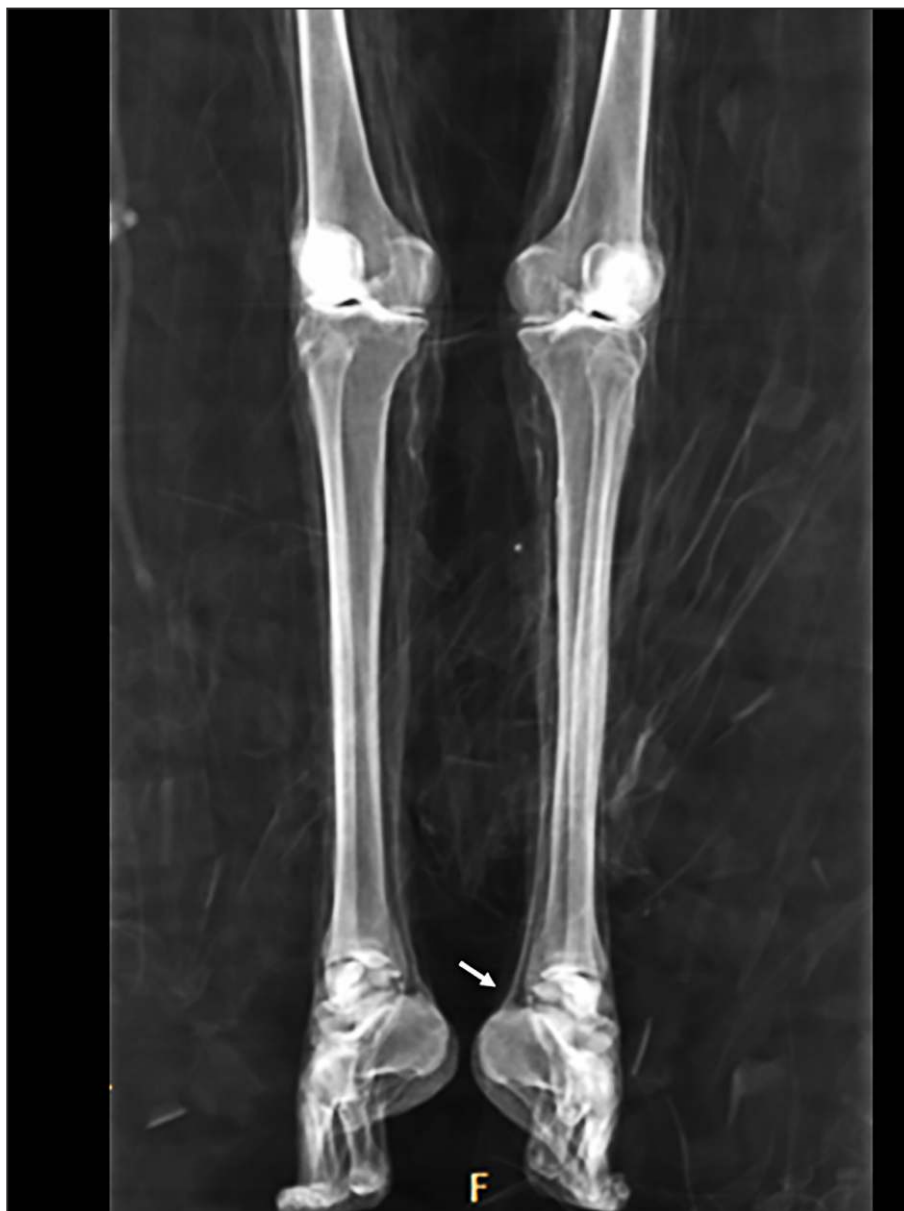
Imagen 20.

Ambas piernas sin alteraciones a nivel óseo. Se identifican radiológicamente piel, ligamentos y fascias musculares. Se

conserva el tendón de Aquiles izquierdo a nivel de la inserción del calcáneo. (Imagen 20, flecha blanca).

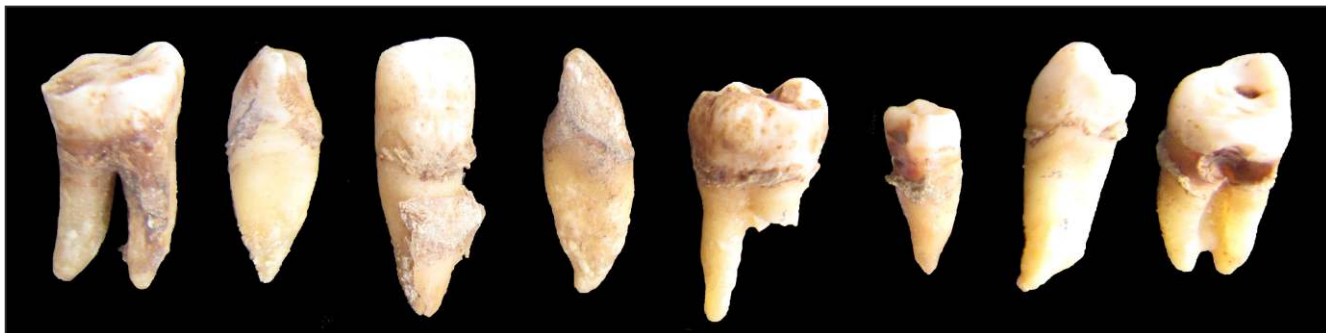
Imagen 23.

Se han estudiado un total de dieciséis piezas dentarias y un resto radicular, distribuidos de la siguiente forma: cinco dientes y un resto radicular en el maxilar in situ, la mayor parte

de la mandíbula con un diente in situ, un fragmento del cuerpo mandibular izquierdo con dos molares in situ y ocho dientes desprendidos y localizados en la región cérico dorsal. (Imagen 23).

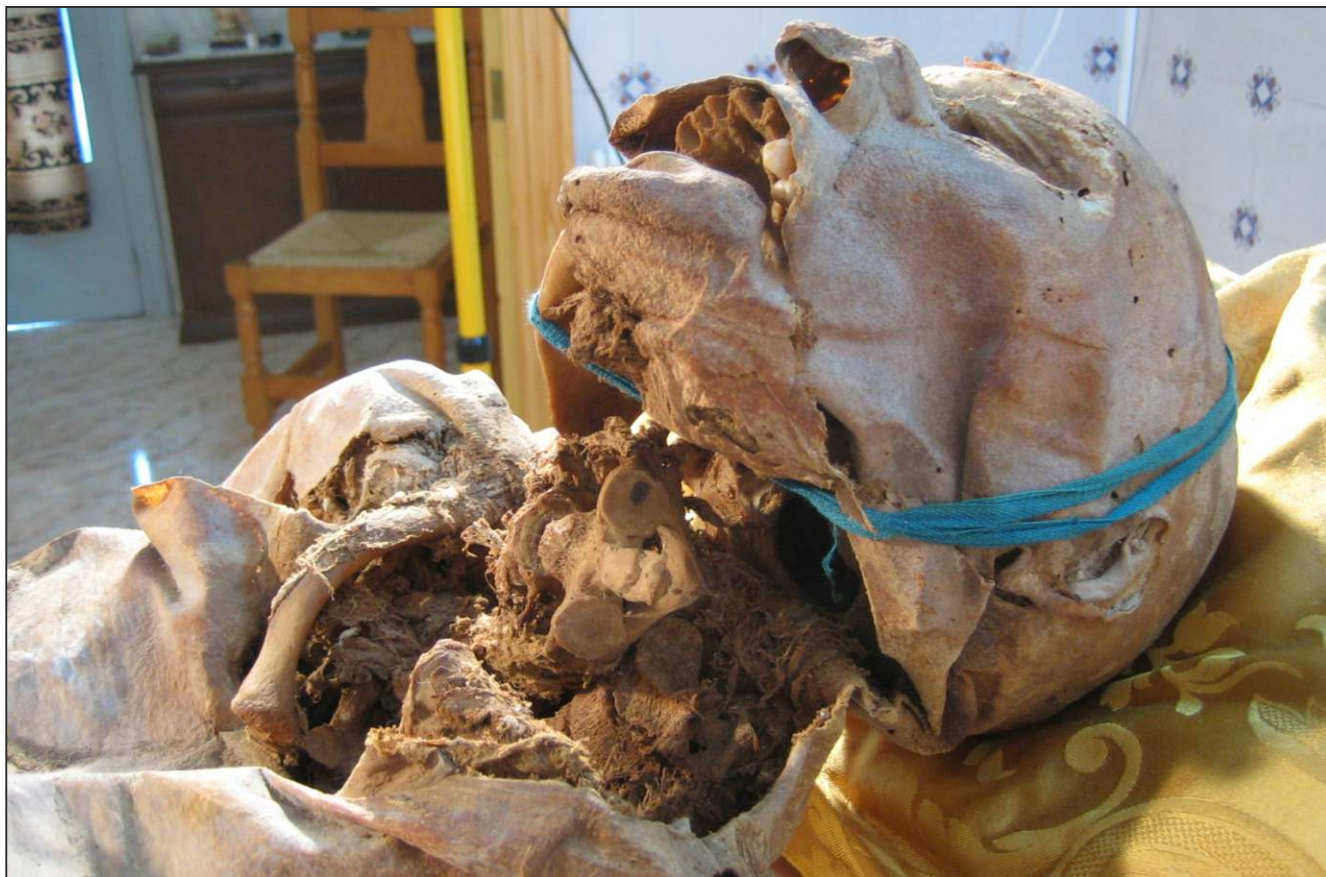
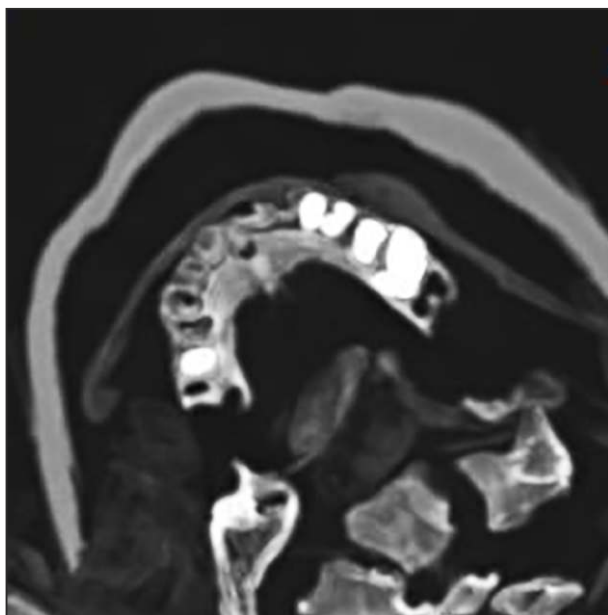
En la hemiarcada derecha (Imágenes 24 y 25) se observa la presencia del diente 18 y un resto radicular del 15. En el lado izquierdo se conservan in situ los dientes 23, 24, 25 y 26

apreciándose el desgaste en el borde masticatorio de este ultimo.

Caida *post mortem* del resto de las piezas dentarias

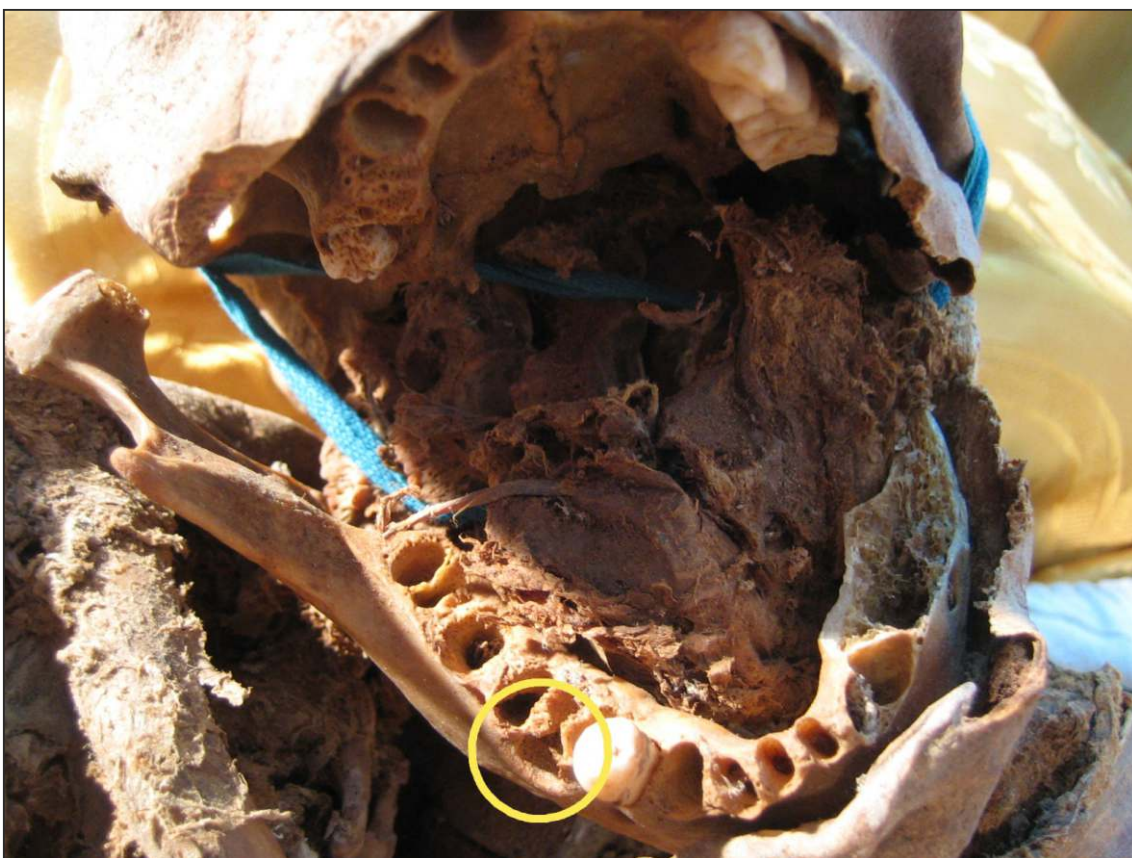
Imagen 26.

La imagen 26 muestra la existencia de la pieza 44 *in situ*.

Se aprecia una fistula crónica, de bordes redondeados a nivel del 46 (en las imágenes 26 y 27 delimitada en círculo). La

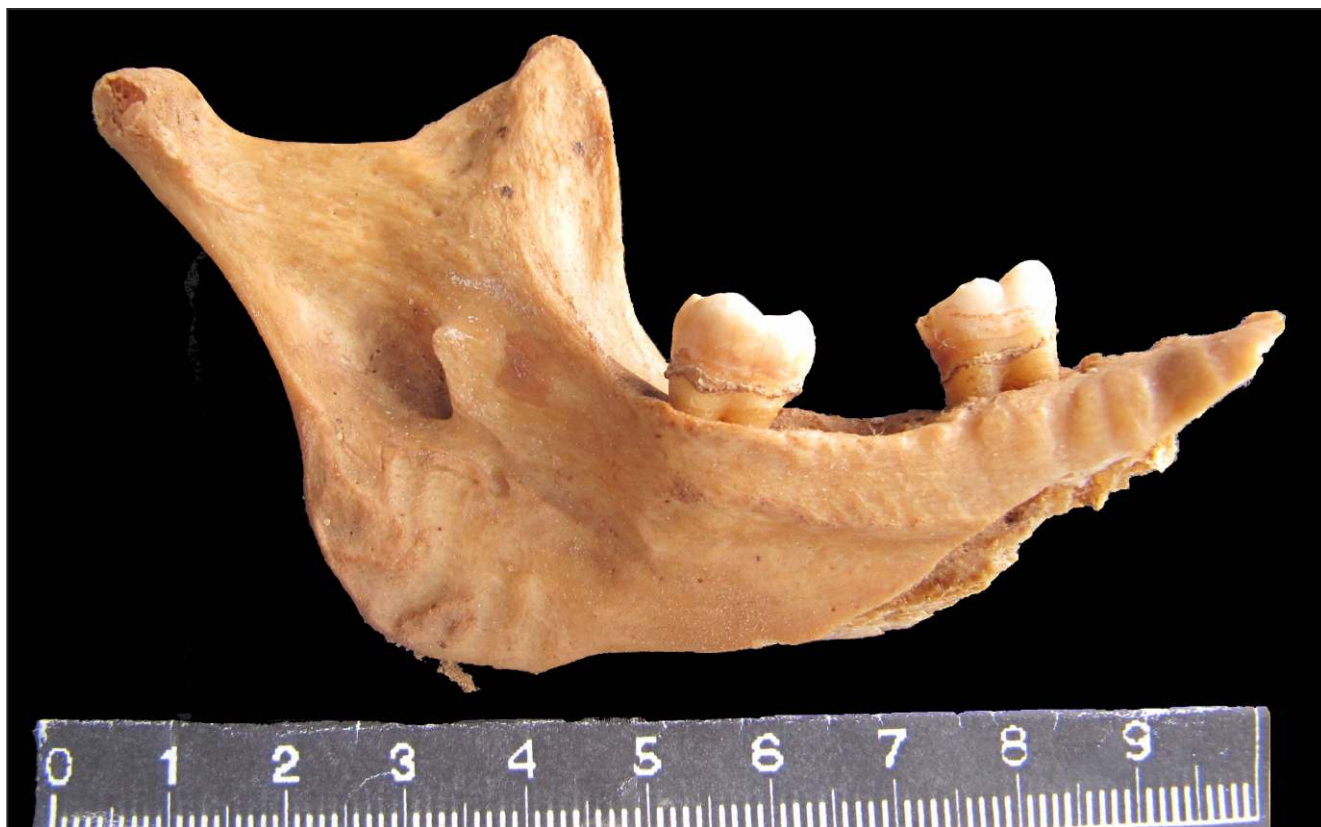
Imagen 28.

Corresponde a la mitad posterior de la rama izquierda de la

mandíbula, con un trazo de fractura oblicuo de características *post mortem*. (Imagen 28).

El estudio del aparato bucodental revela la existencia de enfermedad periodontal (5), como evidencia la reabsorción de la cresta alveolar. (Imagen 28).

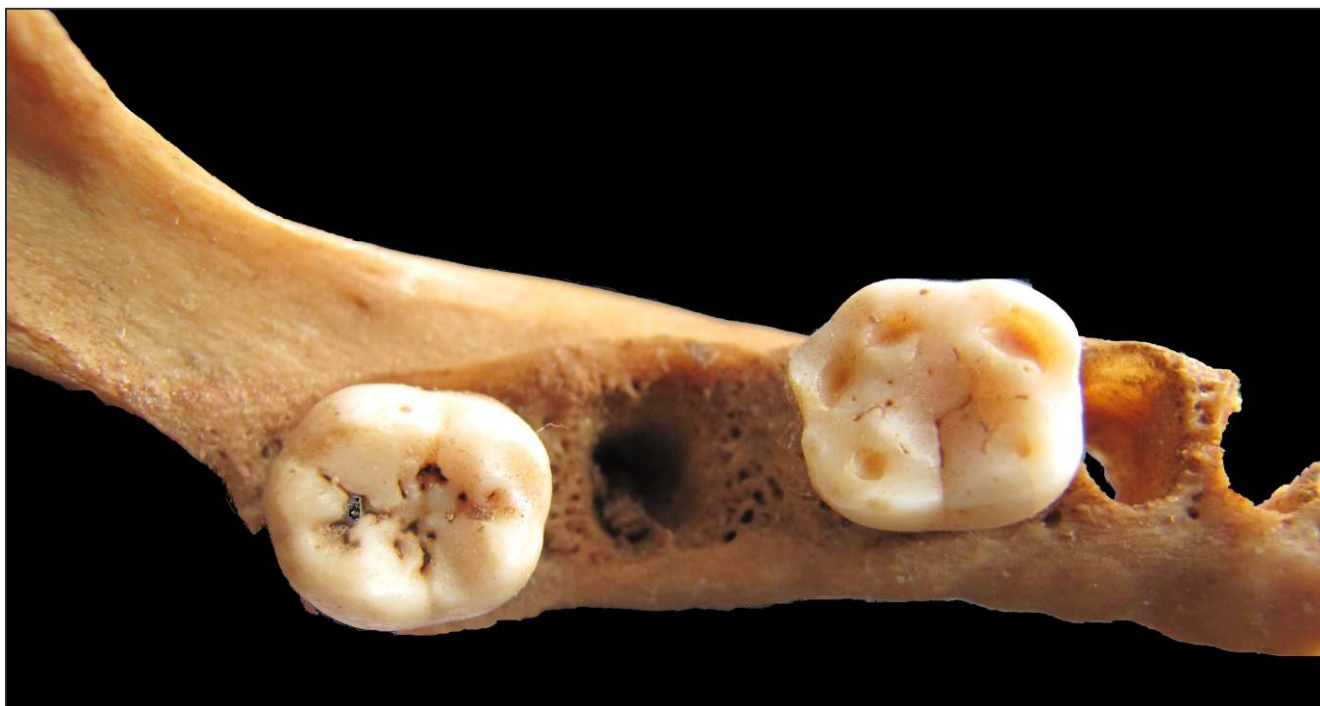
Imagen 29.

Conserva *in situ* los dientes 36 y 38. Este último muestra una caries incipiente. En la pieza 36 aparecen signos de desgaste,

con exposición de la dentina en todas sus cúspides (Imagen 29).

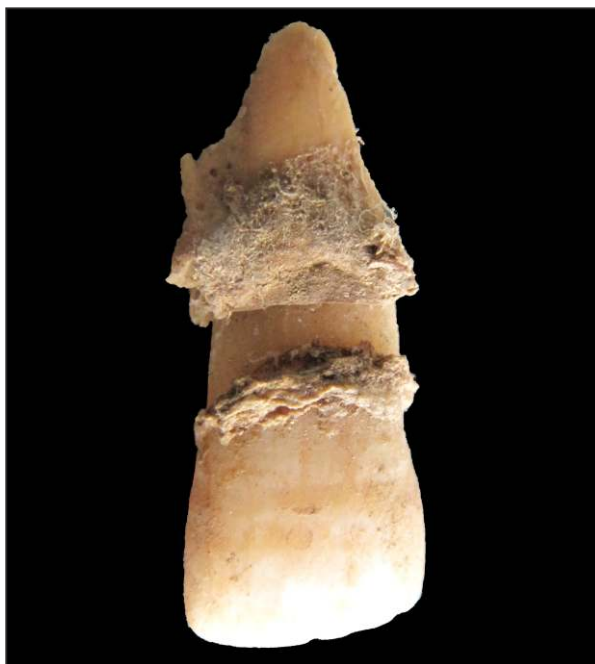
Imagen 30.

En las ocho piezas dentarias sueltas se detecta la presencia de sarro subgingival (6) (Imagen 30).

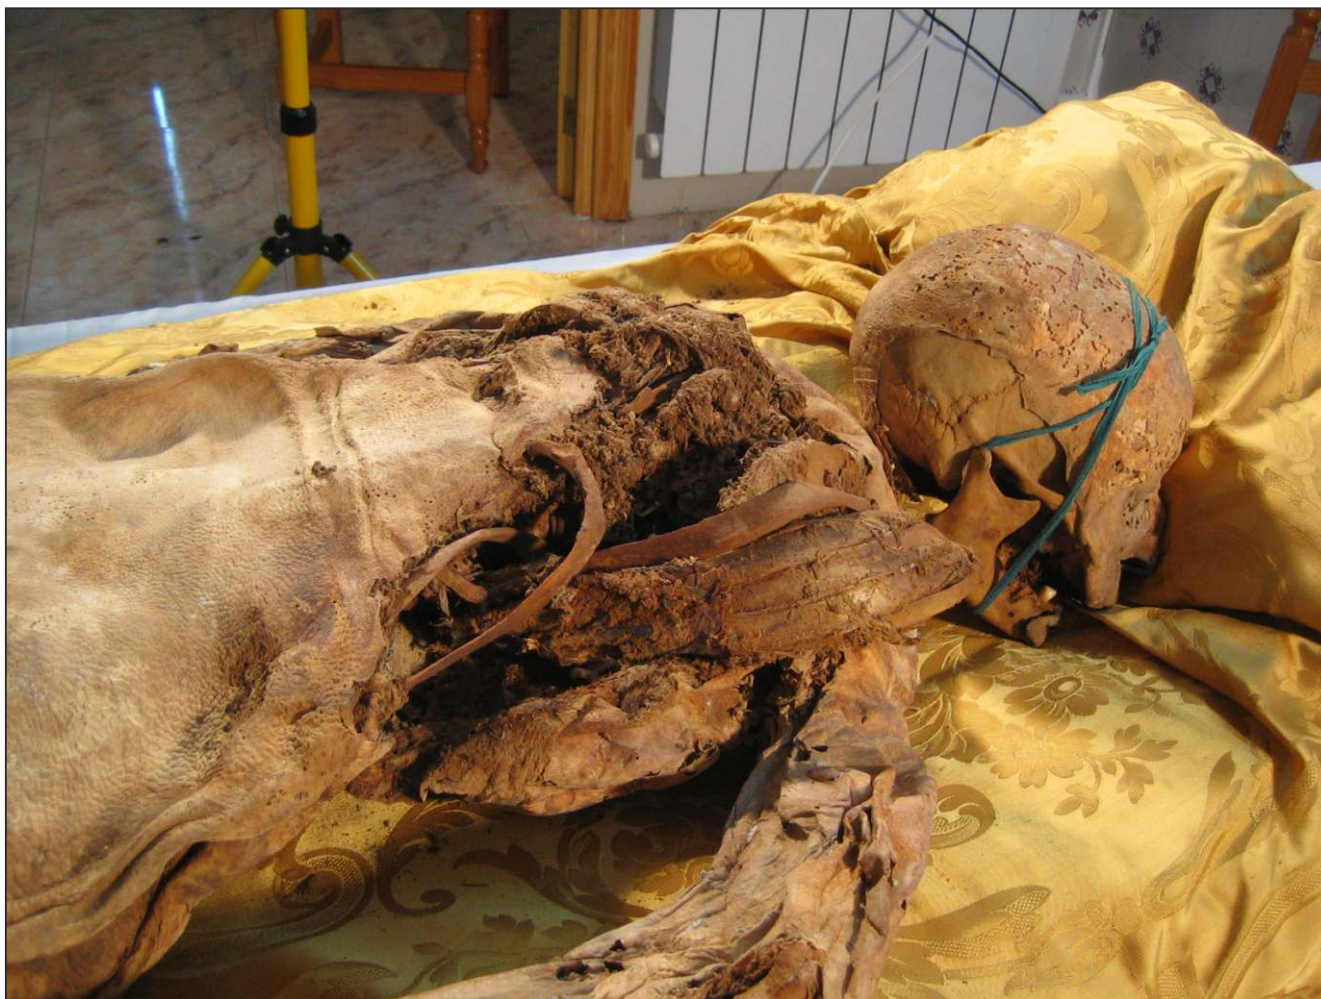
Imagen 31.

El importante deterioro de la superficie corporal momificada en parte de la espalda, así como la afectación de las costillas (Imagen 31) son compatibles con un mecanismo de arrastre del cuerpo, una vez momificado, con tracción desde la cuerda que sujeta el cuello. Durante el arrastre el cuerpo debió ir golpeándose preferentemente en la espalda, dadas las lesiones encontradas en esa zona (piel y costillas), lesiones ausentes en la parte anterior del tórax.

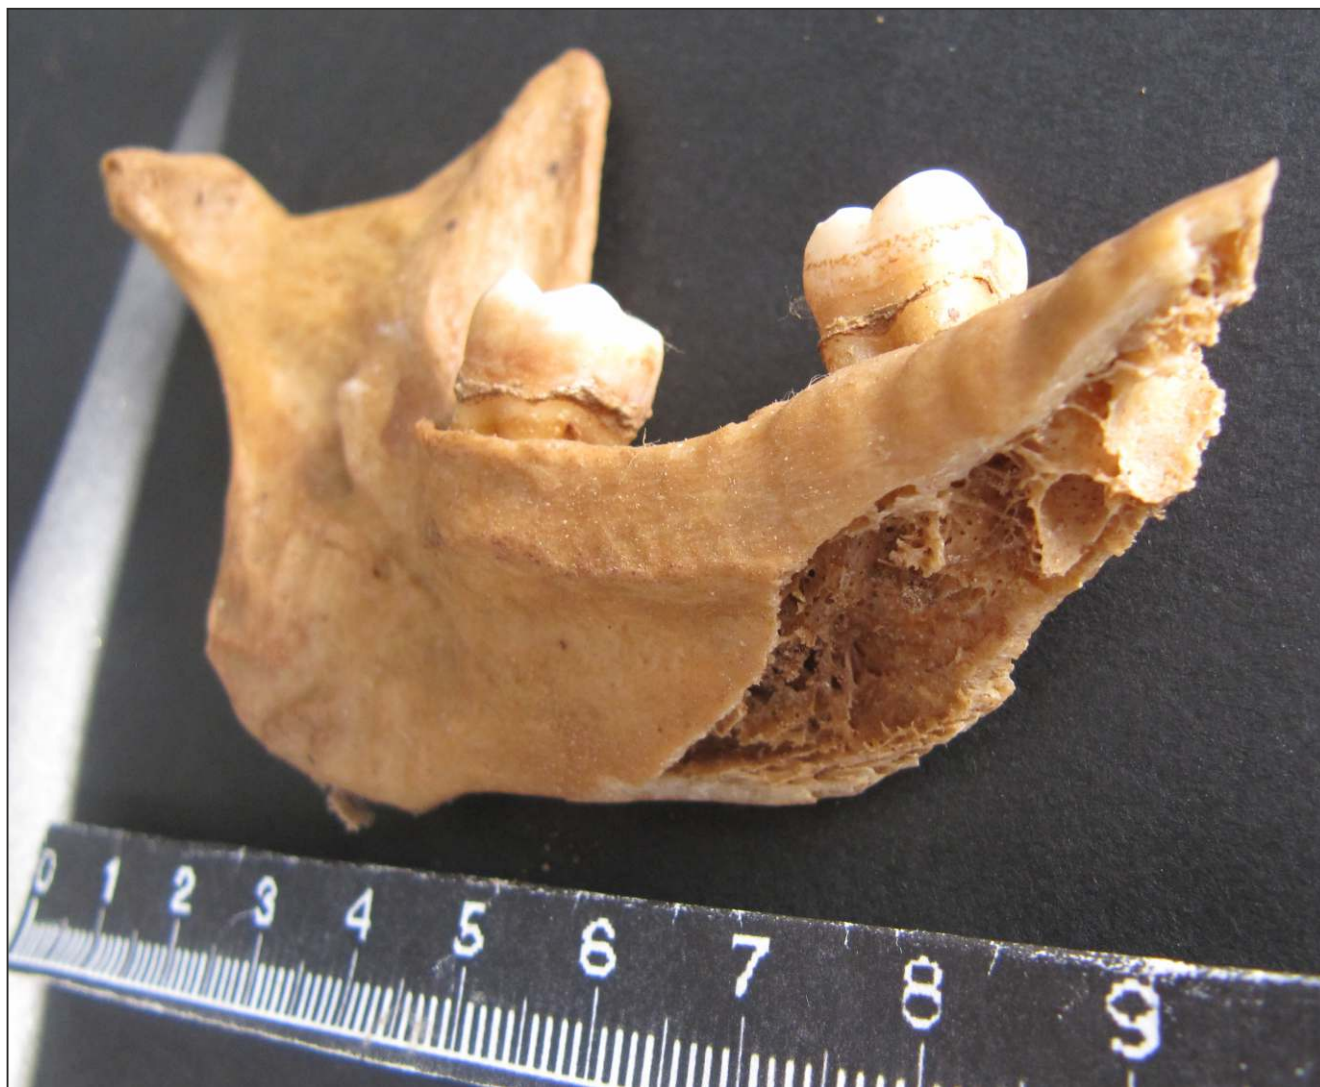
Imagen 32.

La mandíbula presenta una fractura completa de su cuerpo en el lado izquierdo. El fragmento restante se encuentra en el interior del hemitórax derecho.

Esta lesión es compatible con un traumatismo directo sobre la hemimandíbula izquierda.

La dirección, en bisel de las líneas de fractura de la tabla externa (mayor) e interna (menor) de la fractura orienta a un mecanismo que actuó contundiendo sobre la mandíbula por debajo del fragmento fracturado. (Imagen 32).

El traumatismo tuvo que ser directo e importante, posiblemente debido a la acción de un objeto pesado y duro (como una patada o un golpe con la culata de un arma de fuego).

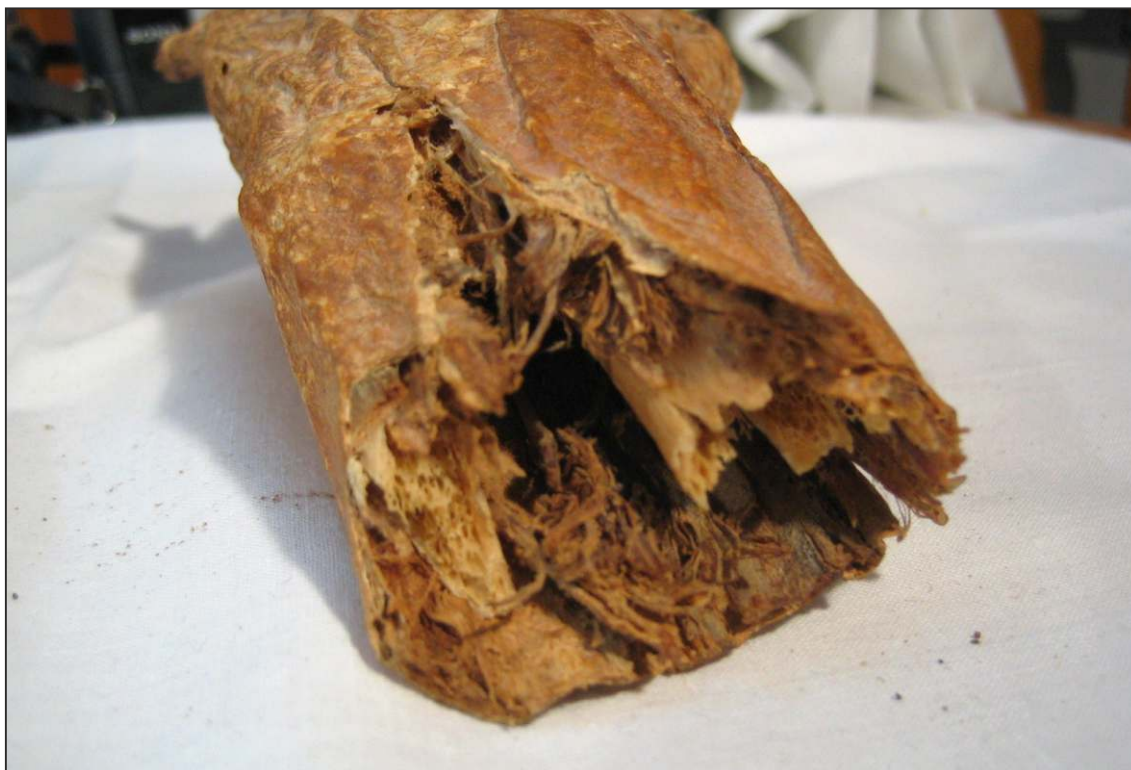
Imagen 33.

33).

Para efectuar la amputación se debió ejercer gran fuerza sobre la muñeca, una vez el cuerpo estaba momificado, utilizando un punto de apoyo fijo que facilitara la fracturación de los dos huesos.
