Estudio antropológico forense del cuerpo momificado de Úrsula Micaela Morata (siglo XVII).

FORENSIC ANTHROPOLOGICAL STUDY OF THE MUMMIFIED BODY OF URSULA MICAELA MORATA (17TH CENTURY).

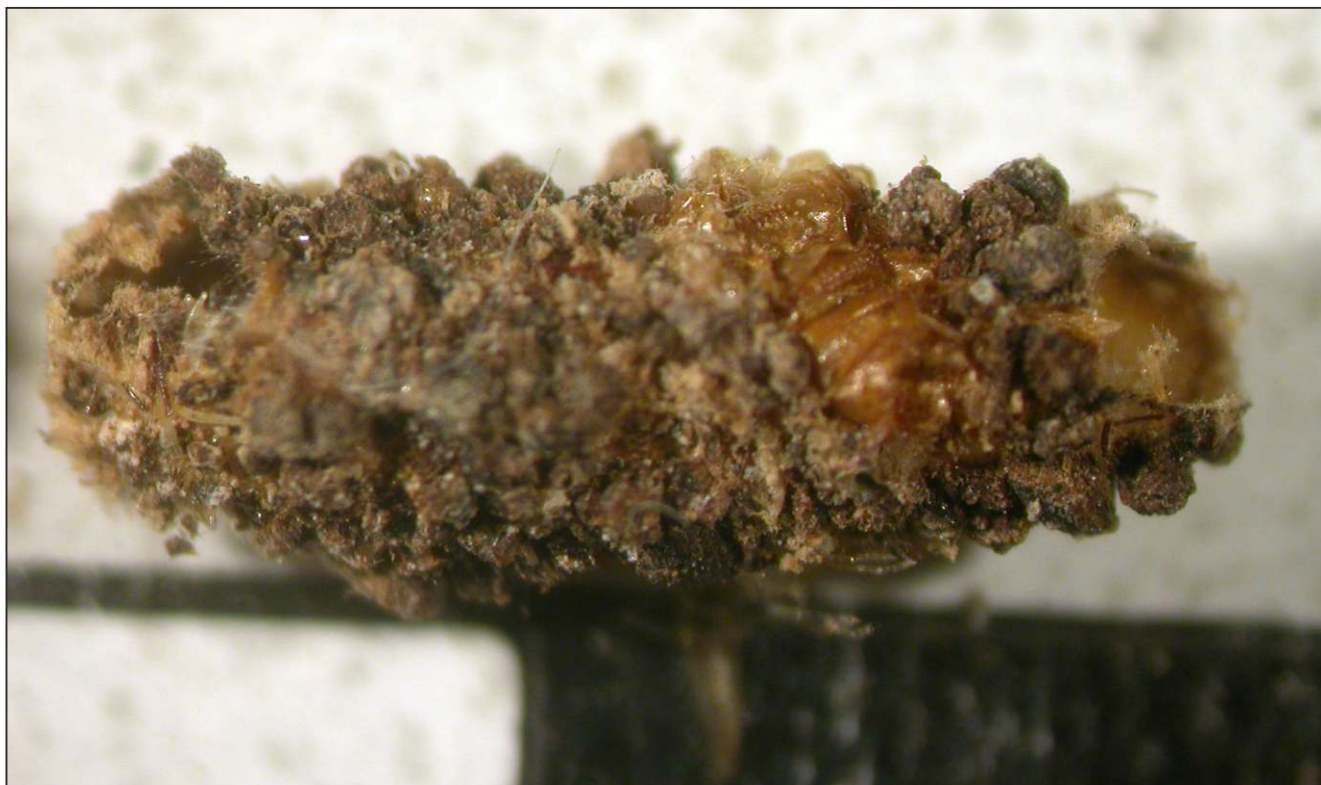
Imagen 34.

5.5.1. *Tineola bisselliella* (Imagen 34)

capullo formado por fibras de seda y alimento y en su interior se empupa. Entre once y cincuenta y cuatro días, dependiendo de la temperatura, emerge el adulto.

Su hallazgo en los cadáveres no es muy común. En el caso de Sor Úrsula su presencia puede haberse visto favorecida por la existencia de tejidos de lana sobre el cadáver.

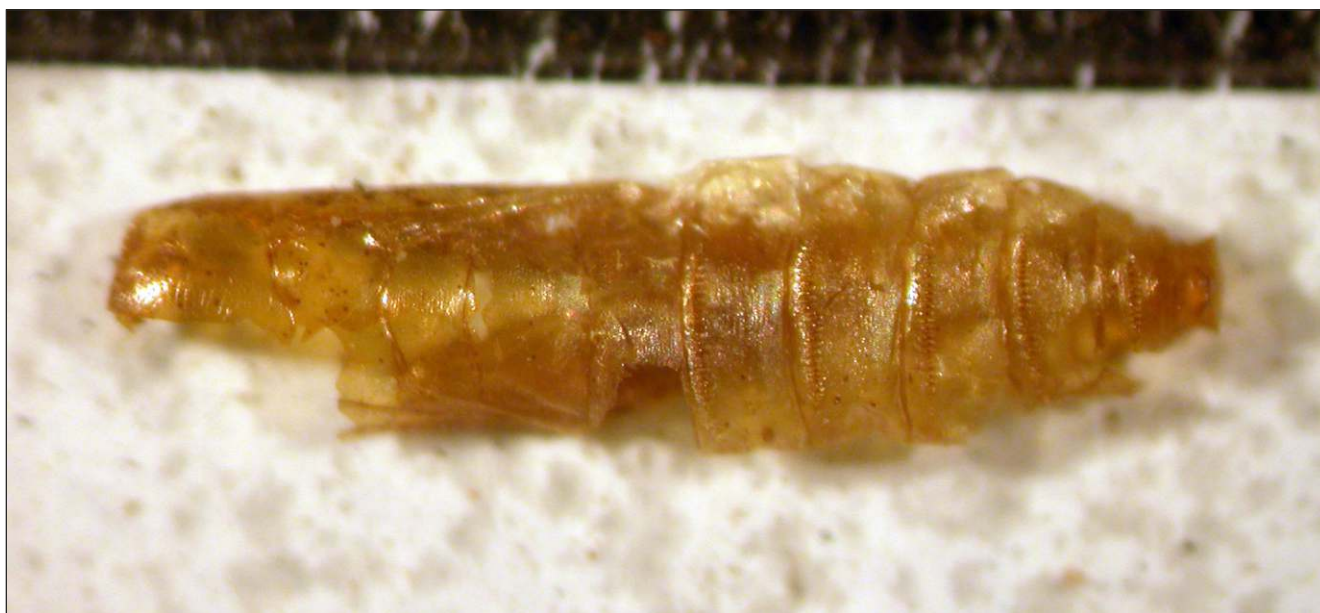
Imagen 35.

5.5.2. Drosophilidae (Imagen 35).

mismas prominencias que las larvas. El adulto mide entre 2 y 4 mm y es de color pardo amarillento.

Se ha descrito en cadáveres que se hallan en fase de fermentación proteica, entre los dos y cuatro meses. En el caso de Sor Úrsula probablemente colonizó el cadáver cuando éste se encontraba seco, por lo que es posible que llegase al cuerpo cuando ya estaba en proceso de momificación.
